## 「口腔腫瘍の診断・治療の基礎知識」

# 顎関節腫瘍

大分大学医学部附属病院歯科口腔外科助教 山口健司

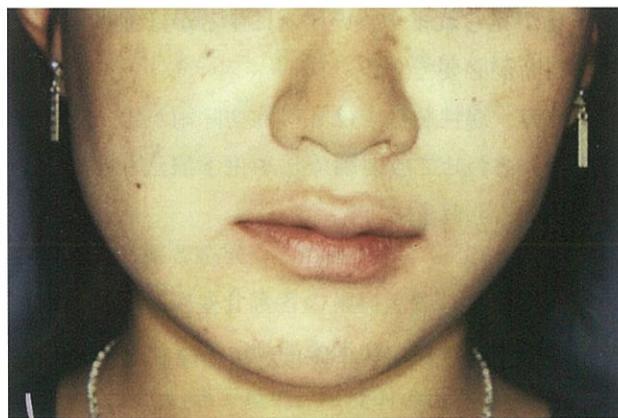
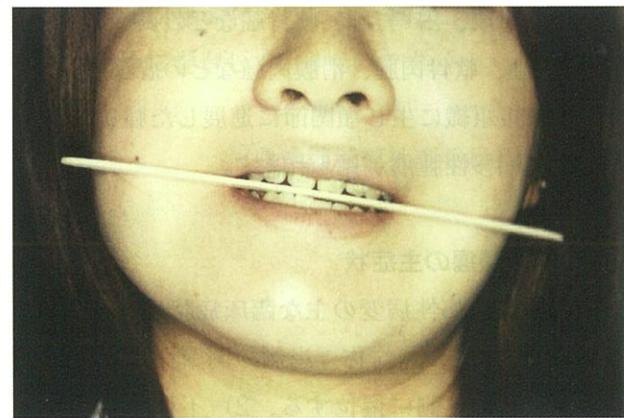
写真1 初診時顔貌 オトガイが右側偏位し（左写真）、咬合平面は左下がりである（右写真）。

【現症】オトガイが右側に偏位しており、咬合平面は左下がりでした（写真1）。また下顎正中が上顎正中に對して2mmだけ右側に偏位していました。開口量は上下中切歯間で32mmと開口障害を認めました。

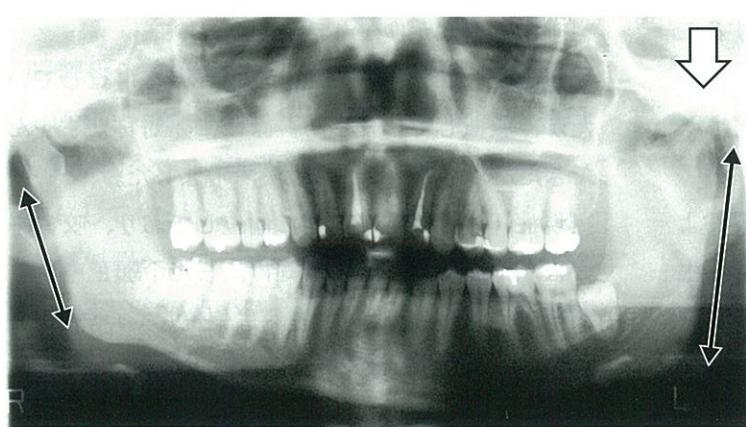
写真2 初診時パノラマX線写真  
左側下顎頭の変形を認める（白矢印）。左側下顎枝は右側下顎枝よりも長い（細矢印）。

パノラマX線所見で左側下顎頭の変形を認め（写真2）、左側下顎枝が右側下顎枝よりも15mm長

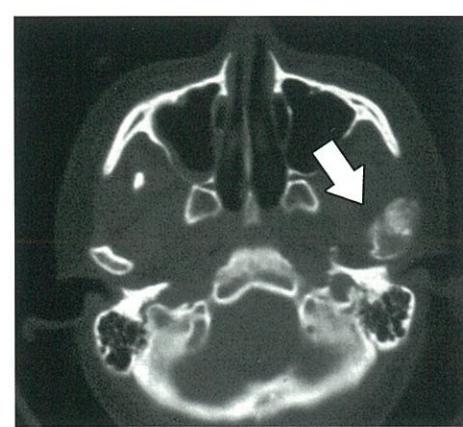
写真3 治療前CT  
右側関節頭に連続する骨様構造物を認める（白矢印）。

い状態でした。CT、3次元CTでは左側下顎頭に連続する $26 \times 16 \times 21\text{mm}$ の骨様構造物を認めました（写真3、4）。

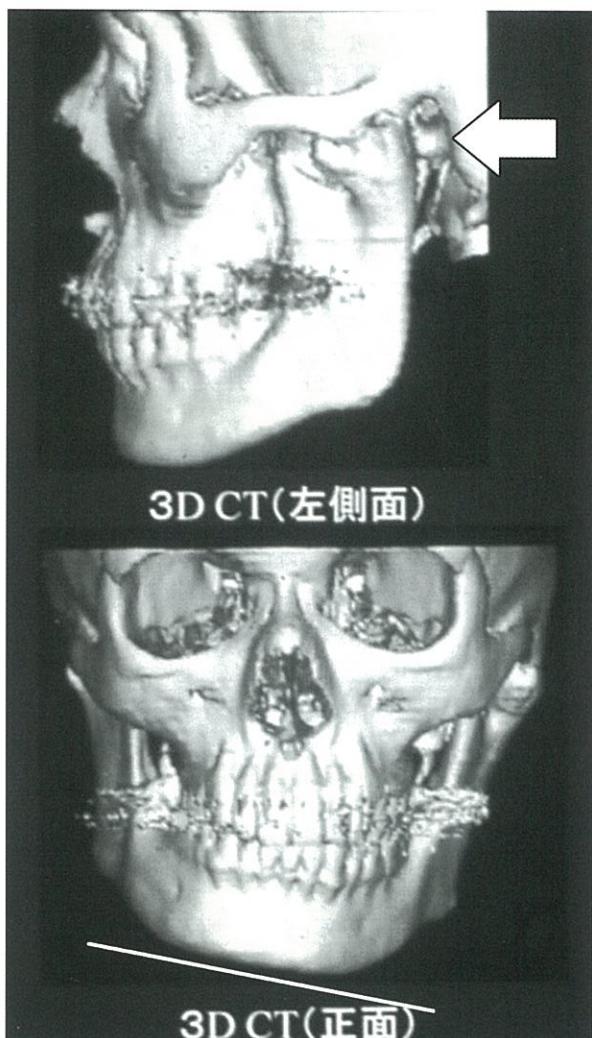
写真4 治療前3次元CT  
左側下顎頭の変形（白矢印）と下顎骨下縁の傾きを認める。

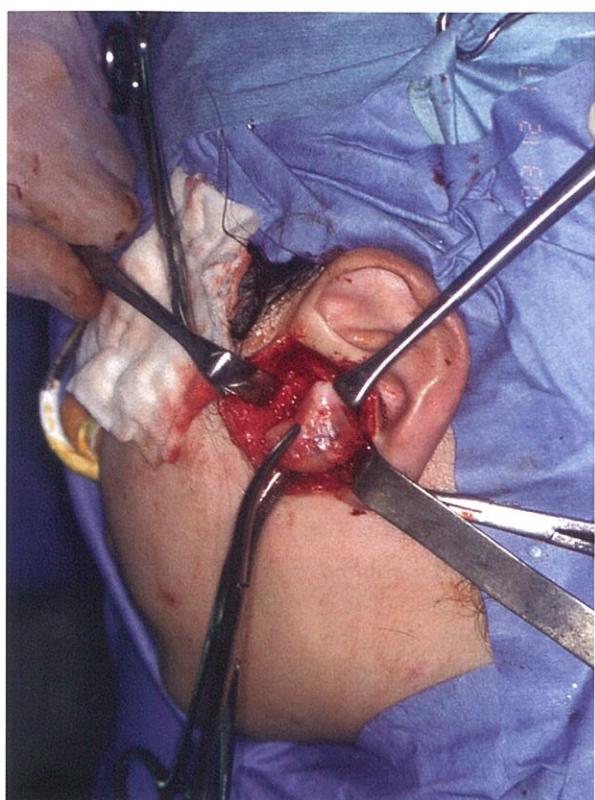
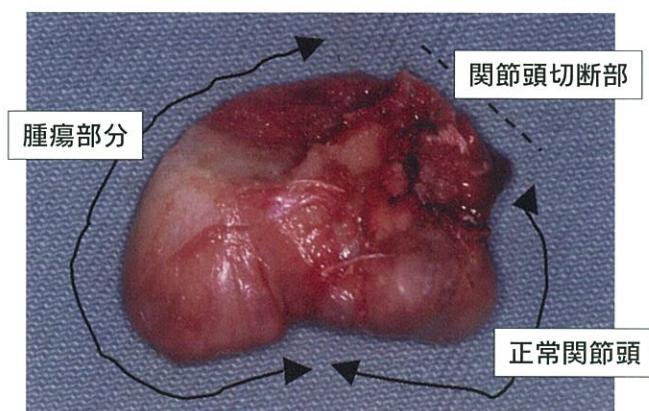
写真5 術中所見と切除物  
耳前切開により病変にアプローチした（上写真）。関節頭に連続する骨様構造物を認める（下写真）。

まず術後の咬合安定と顔貌改善のために、歯科矯正医院との連携で術前矯正を行いました。術前矯正終了後、全身麻酔下に下顎頭切除術を実施しました（写真5上）。耳前切開を行い、下顎頭を明

示し、下顎頸部の高さで腫瘍を含めて切除しました。関節円板は保存しました。

写真5下は摘出物です。病理組織学的診断は下顎頭に生じた骨軟骨腫でした。

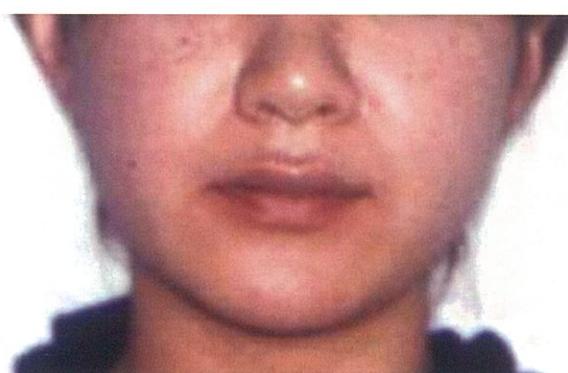
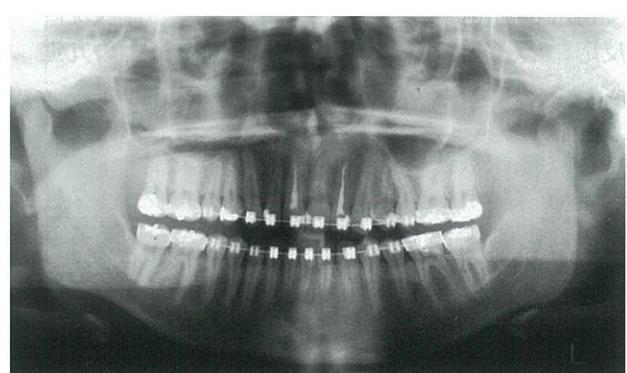
写真6 術後1年経過時の顔貌とパノラマX線写真  
オトガイ偏位はなくなり顔貌非対称が改善され、咬合も安定している。X線にて再発所見はない。

顔貌非対称も改善し、咬合も安定し、開口障害もなくなりました。腫瘍再発なく経過良好です（写真6）。
