## 再建顎に対して補綴治療を行う時： 注意点とトラブル対応策

大分大学医学部歯科口腔外科

教授 河野憲司

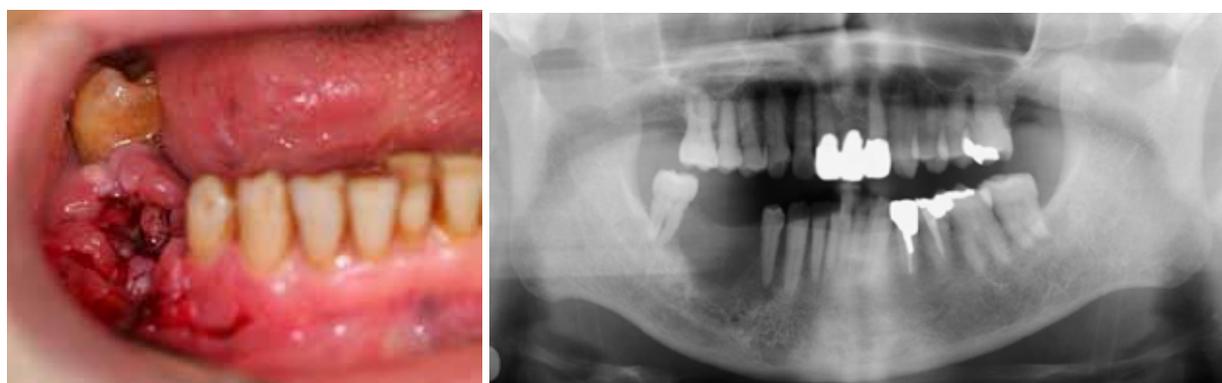
写真1 右下654部の下顎歯肉癌の術前所見

2010年に下顎歯肉癌にて下顎骨区域切除術と金属プレートにより顎骨再建を受けた(写真1)。術後は再発なく経過し、また残存歯の咬合状態は良好であった。

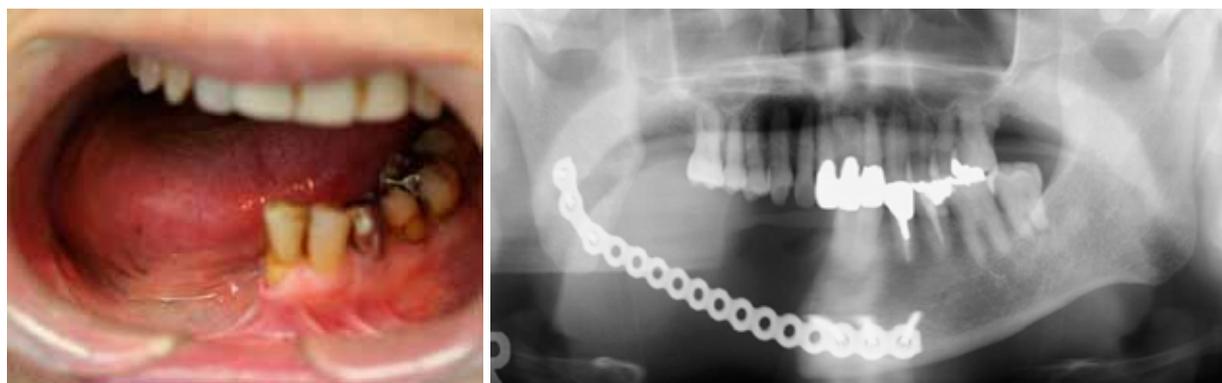
写真2 術後7か月時の所見

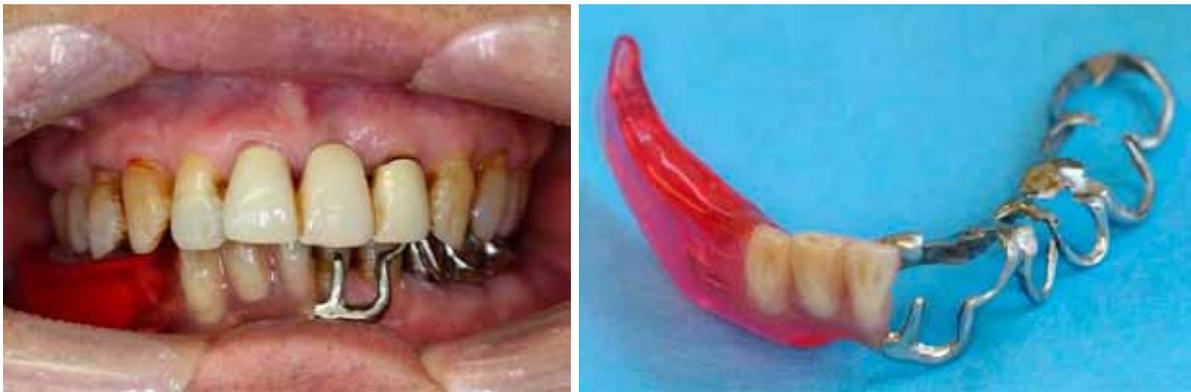
写真 3 は提示症例に対して作成された義歯です。残存歯すべてに維持を求め、金属プレート再建部は義歯床のみとし、上顎歯と接触させていません。

写真 3 提示症例に対して作成した義歯

- 1) 金属プレート再建部はレリーフして粘膜面の負荷を小さくする。
- 2) 人工歯の排列は前歯部にとどめ、臼歯部には人工歯は入れるしない。
- 3) 残存歯の負担軽減に留意して、義歯を設計する。

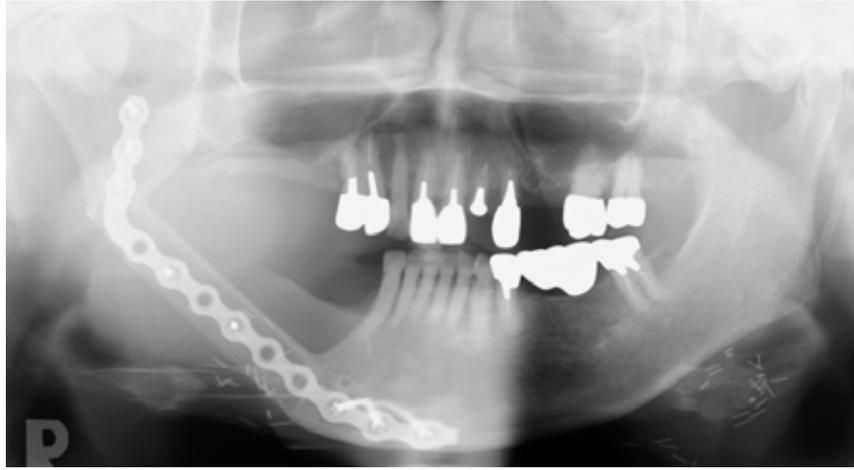
写真4 遊離腓骨皮弁による顎骨再建例（太い金属プレートによる移植骨固定）

写真 4 と写真 5 は骨移植による顎骨再建後の X 線写真です。いずれも下肢の骨（腓骨）と皮膚からなる遊離骨皮弁による再建例で、骨再建と同時に歯槽部粘膜も皮膚で再建しています。移植骨の固定には写真 4 のように太い金属プレートや、写真 5 のように小さなミニプレートが使われます。骨移植による再建顎では、通常のように義歯を作成して移植骨上に義歯負荷をかけても問題ありません。術後約 3 か月待ち、移植骨と残存骨の癒合を確認して、義歯作成を開始します。また移植骨に歯科インプラントの埋入を行うこともでき、咀嚼機能の回復が容易です。

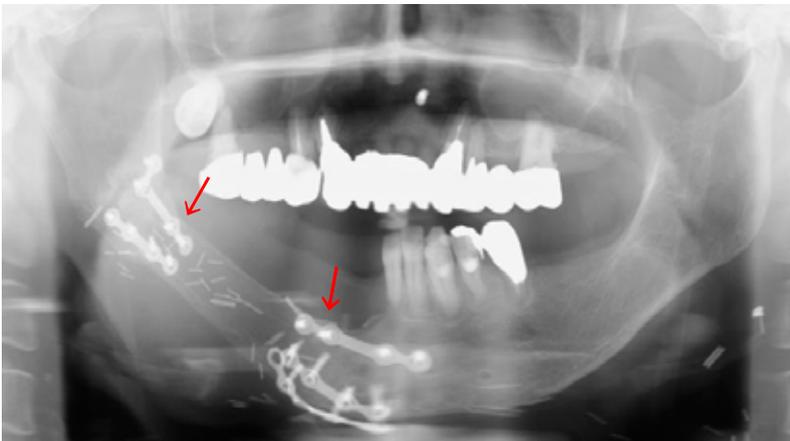
写真5 遊離腓骨皮弁による顎骨再建例（ミニプレートによる移植骨固定）

左：プレートが歯槽部近傍にある部分（↓）は義歯床をリリースしておく。右：皮弁上にできた義歯性潰瘍（↓）。

- 1) 金属プレートが歯槽部近傍にある部分はレリーフしておく。もし粘膜が穿孔して金属が露出した場合は、洗浄による消炎をはかり、自然閉鎖を待つ。自然閉鎖しない場合は、外科的に閉鎖するか、金属を除去すればよい。
- 2) 歯槽部の再建皮膚は知覚がないため、義歯性潰瘍ができて痛みを訴えません（写真 5）。皮弁上の潰瘍が深くならないうちに義歯調整が必要です。
