## 外来小手術シリーズ「歯・歯槽部の小手術」

## 第3回

## 上顎正中埋伏過剰歯抜歯

大分大学医学部歯科口腔外科学講座

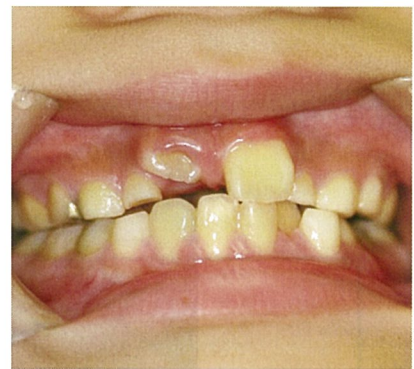
写真1 右上1の萌出遅延

中埋伏過剰歯の指摘を受け受診。右上1の萌出遅延を認めた(写真1)。咬合法X線写真(写真2,3)およびパノラマX線写真(写真4)にて右上1歯根に重なる逆生の過剰歯を認めた。CT画像(写真5,6,7)で過剰歯の位置を確認後、抜歯を行った。上顎両側Dまでの切開線を設定し(写真8)、粘膜骨膜弁を剥離。切歯管は切断することなく術野を確保できた。骨ノミにて骨を削合し(写真9)、埋伏歯を十分に露出させヘーベルにて抜歯を行った(写真10)。骨膜弁を復位させ縫合を行った(写真11)。術後は事前に作製した床副子を装着した(写真12)。

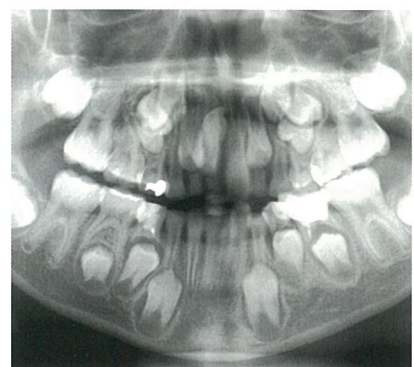
写真4 パノラマXPにて歯数の確認を行う

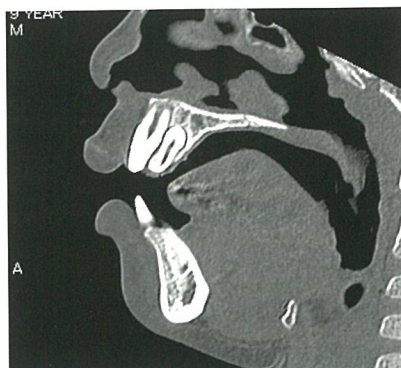
写真7 矢状断CT画像  
過剰歯の深さを確認

さらに正確な位置を把握したい場合、CT撮影が有用です。水平断では隣在歯との関係を、矢状断では頬舌的位置を、前頭断では鼻腔底との関係や埋伏位置の深さを正確に確認することが可能となります。

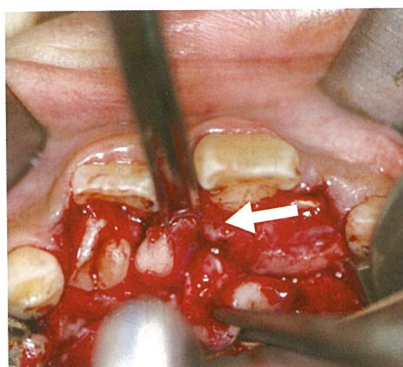
写真9 ノミを用いて骨を削合

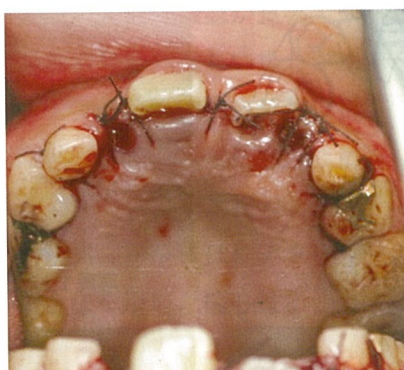
写真11 骨面と密着させて縫合

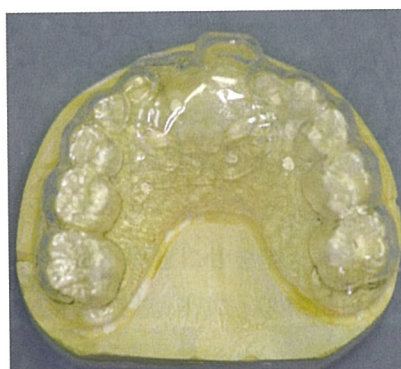
写真12 創保護用の床副子

術後は粘膜骨膜弁を骨面に密着させた状態で維持する必要があります。縫合で十分密着が得られない場合は事前に作製しておいた床副子を装着すると、創面保護、形態維持に有用です。
